재해개요

2019.01.22.일(화) 선박구조물(vent stack) 외부 Tig 용접 후 내부 용접비드 상태를 확인하기 위해 Vent stack 내부로 진입하여 확인 중 내부 잔류 질소가스*에 의해 산소결핍으로 질식사망

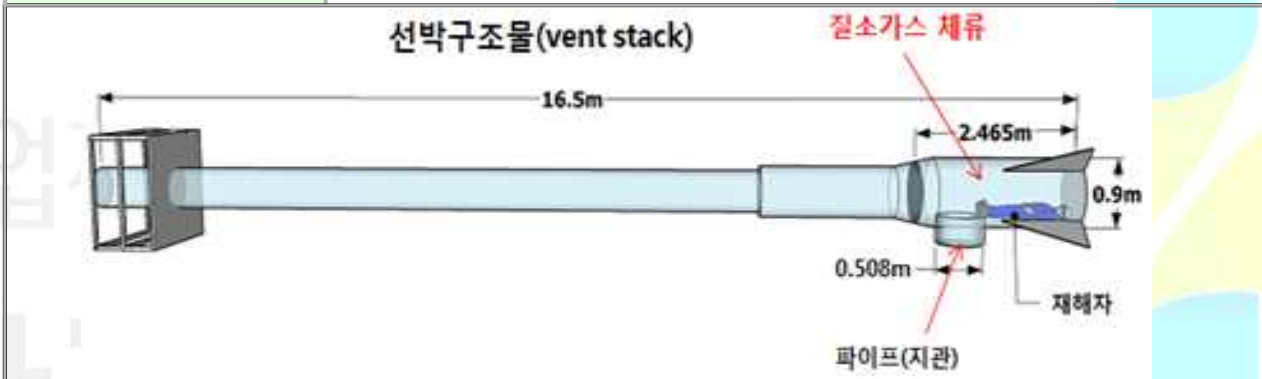
재해상황도

- 산소농도 미 측정 및 환기 미 실시
 - Tig 용접 완료후 용접비드 상태 확인을 위하여 구조물 내부 진입시 산소농도 미 측정 및 환기 미 실시

- 밀폐공간 작업 프로그램 수립·시행
 - 밀폐공간 작업허가서 발부 등의 제반 밀폐공간 작업 프로그램 수립·시행
- 산소 및 유해가스 농도 측정, 충분한 환기 실시
 - Tig 용접 완료후 밀폐공간 출입 전 산소 및 유해가스 농도 측정
 - 내부 공기가 적정상태가 유지되도록 충분히 환기(작업시작 전과 작업 중) 실시
- 근로자 특별안전보건교육 실시
 - 밀폐공간 특별안전보건교육 실시 및 작업을 시작할 때마다 안전한 작업방법 등을 주지
