재해개요

2019.02.27일(수) 충남 금산군 소재 아파트 신축공사 현장 옥상에서 갯폼의 수평부재 용단작업 중 발생한 불티에 의해 1층에 놓여 있던 부직포에 화재가 발생하여 대피 하던 작업자 중 화상을 입어 1명 사망, 2명 부상

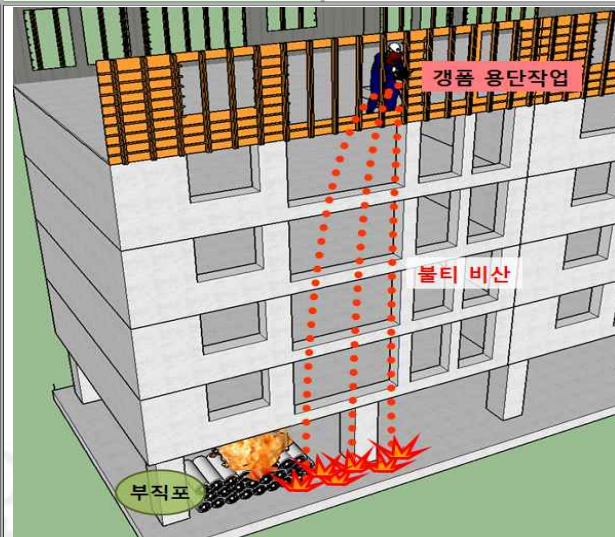
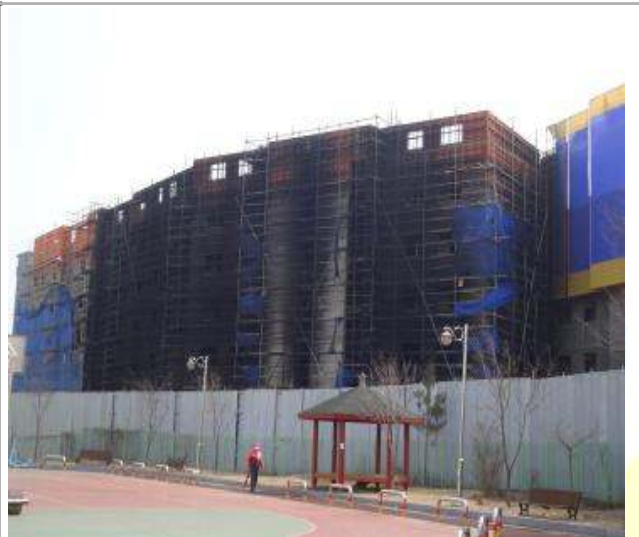
재해상황도

○ 화재발생 위험장소에서 화기(용단)작업 실시

- 용단작업 시 불티비산방지 조치, 가연성물질에 착화방지 조치없이 용단작업 중 불티가 부직포 더미에 떨어져 화재 발생

○ 화재발생 등 비상시 대응체계 미흡

- 작업자들이 화염과 유독가스가 급속히 확산된 이후에 대피를 시작하여, 시야가 확보 되지 않은 상태에서 창호 개구부 및 외부비계를 통해 무리하게 대피하던 중 재해 발생

○ 화재발생 위험장소에서 화기(용단)작업 시 화재예방 조치 철저

- 용접·용단작업 등 화기작업시 비산되는 불티가 가연성 물질에 접촉하는 것을 방지 하기 위하여 불티비산방지판 또는 덮개, 가연성 물질에 방화포 등 설치
- 화기작업 전 주변의 가연성 물질을 조사하고, 이를 제거하거나 이동배치 하는 등 착화방지

○ 화재발생 등 비상시 대응체계 확립

- 화재발생 등 비상시를 대비하여 노동자 사전교육 및 훈련 실시
- 화재감시자를 배치하여 상시 감시, 경보설비 운영, 대피경로 지정 및 유도
