재해개요

2020.01.15.(수) 07:50경 제주시 소재 공동주택 신축공사 현장에서 지상11층 측면부 비계를 설치하기 위해 바닥 정리작업 중 작업구간에 설치되어 있던 벽체 거푸집(약 2.4TON)이 전도 되면서, 전도된 거푸집과 적재되어 있던 자재에 재해자가 협착되어 사망한 재해임.

재해상황도

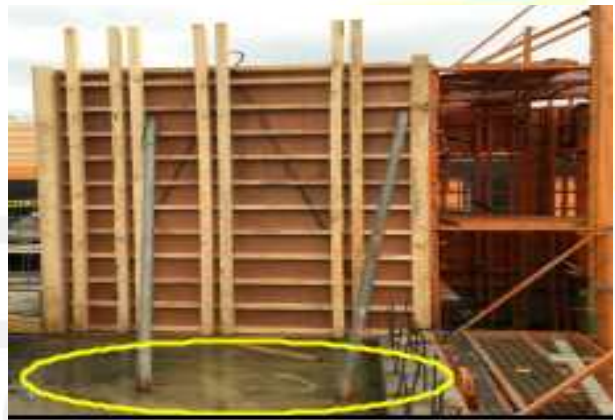
< 당 현장 거푸집 전도방지조치 방법>

○ 거푸집 전도방지조치 불량

- 벽체거푸집을 설치하는 경우 거푸집이 외력에 견딜 수 있거나 넘어지지 않도록 버팀대 또는 지지대를 설치하고, 미끄럼방지 조치 등을 실시하여야 하나 당 현장에서는 버팀대의 미끄럼 방지 조치를 일부만 실시

※ 당 현장 버팀대 지지방식- 강관파이프(φ48.6mm)를 경사진 형태로 벽체와 바닥면에 지지하였고, 파이프가 미끄러지지 않도록 바닥에 목재(못 고정)로 스톱퍼 설치 일부 고정함

○ 거푸집 전도방지조치 철저

- 거푸집을 조립하는 경우에는 거푸집이 외력에 견딜 수 있거나 넘어지지 않도록 견고한 구조로의 긴결재, 버팀대 또는 지지대를 설치하는 등 필요한 조치를 하고 작업 실시

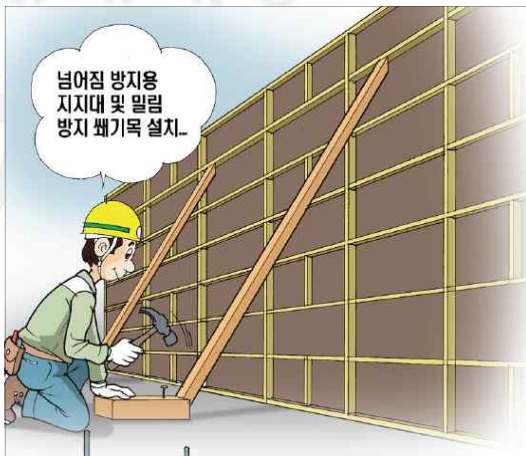
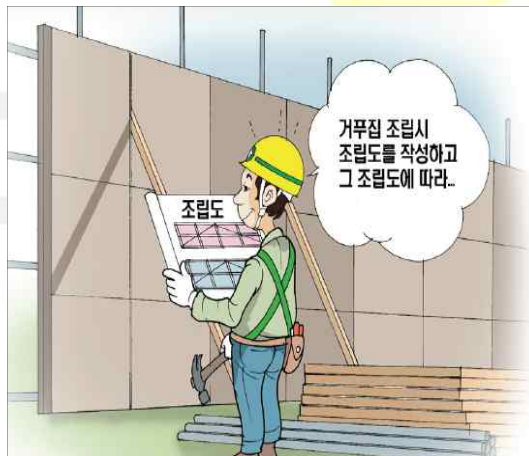
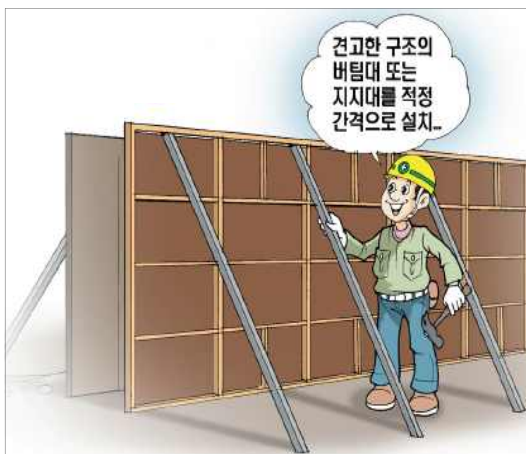
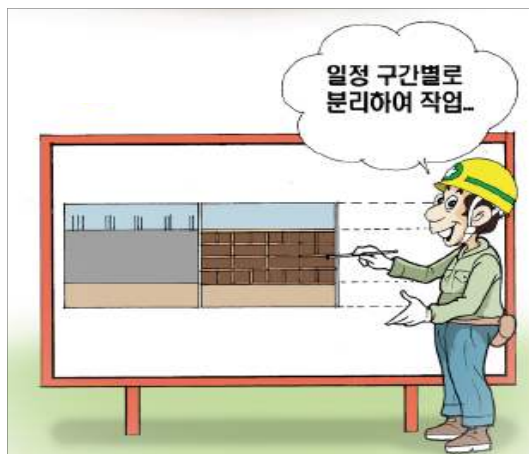
- 거푸집을 조립 후 인양하여 설치하는 경우에는 거푸집 부재간 결합이 완료되기 전까지 전도 위험이 높으므로 전도 위험을 예방할 수 있는 안전대책(지지대, 당김줄 등을 설치)을 포함한 작업계획서를 작성하고, 그 내용을 해당 작업자에게 알려 작업계획서를 준수하도록 하는 등 안전한 작업을 실시하도록 하여야 함.

- 거푸집의 형상, 설치구조 및 작업장소 여건에 따라 풍하중 또는 기타 외력에 의해 거푸집 전도위험이 발생할 수 있으므로 거푸집을 조립하는 경우 해당 지지구조에 대한 구조검토 및 상세 설치계획(조립도)에 따라 작업철저
- 길이 방향으로 길게 조립되는 벽체 거푸집의 경우 일정 구간별로 분리하여 거푸집을 설치한 후 버팀대 또는 지지대를 적정 간격으로 설치
