시스템동바리에서 거푸집 고정작업 중 몸의 균형을 잃고 추락하여 사망

사업장명	OO건설(주)	발생일시	2018.7.17(화) 14:10경
재해형태	떨어짐	재해정도	사망 1명
소재지	전북 전주시	공사규모	자하2층 지상25층 15개동
재해개요	2018년 7월 17일(화) 14시 10분경 전북 전주시 소재, OO건설(주) OO아파트 건설공사 현장에서, 협력업체 소속 형틀공인 재해자(남, 만66세)가 시스템동바리 수평재에서 벽체 유로폼에 플랫타이(Flat tie)와 웨지핀(Wedge pin)을 고정하는 작업을 하던 중, 지상 바닥(H≒2.0m)으로 추락하여 사망

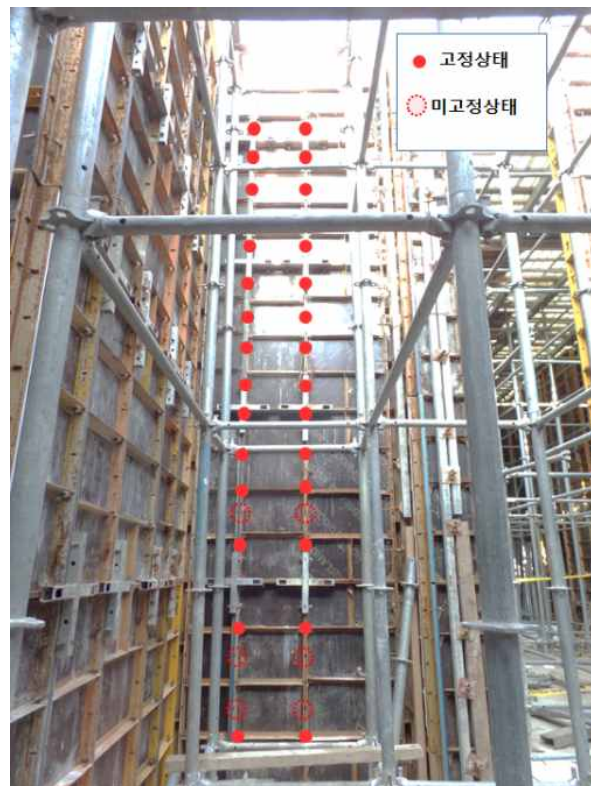
[사진2] 플랫타이 및 웨지핀 고정 작업상황
