지게차 작업 전 안전점검

- 선택이 아닌 필수입니다 -

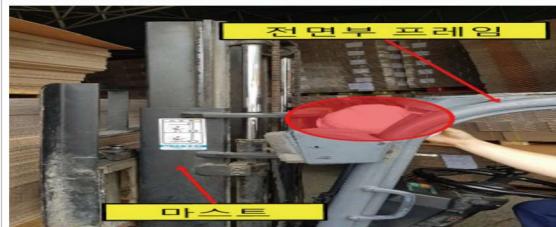
재해상황도

'19년 7월 8일(월) 경북 지역에서 골판지가 떨어지는 것을 막기 위해 지게차 전면부 프레임 사이로 상체를 집어넣어 정리중 지게차가 불시 기동되어 전면부 프레임과 마스트 사이에 머리가 끼어 사망한 재해

'20년 6월 25일(목) 경기 지역에서 지게차 포크위에 파allet를 끼운 뒤 위에서 작업 중 마스트를 타고 지면으로 내려올 때 재해자의 발이 마스트 조종 레버와 접촉하여 마스트가 작동하면서 재해자가 헤드가드와 마스트 사이에 끼어 사망한 재해

'20년 5월 22일(금) 경기 지역에서 지게차의 시동을 끄지 않고 하차하여, 지게차 엔진룸을 확인하던 중에 지게차가 갑자기 주행 하여 지게차와 건축 구조물 사이에 재해자가 끼어 사망한 재해

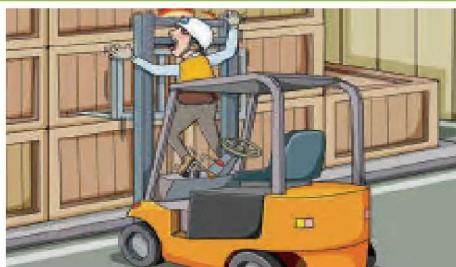
마스트와 프레임 사이에 끼임

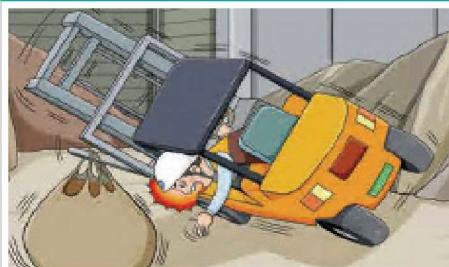
헤드가드와 바닥 사이에 끼임

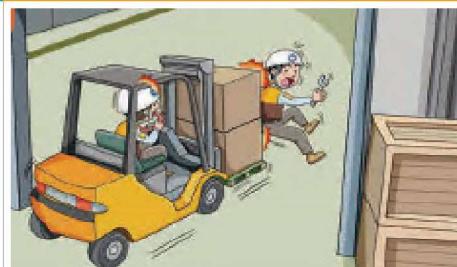
지게차와 작업자가 부딪힘
